Fédération Départementale de Pêche et de  
Protection du Milieu Aquatique des Ardennes  
P.A. Ardennes Emeraude  
08090 TOURNES  
+33 3 24 56 41 32  
contact@peche08.fr – www.peche08.fr

# Restauration d'annexes hydrauliques sur l'Aisne dans le département des Ardennes

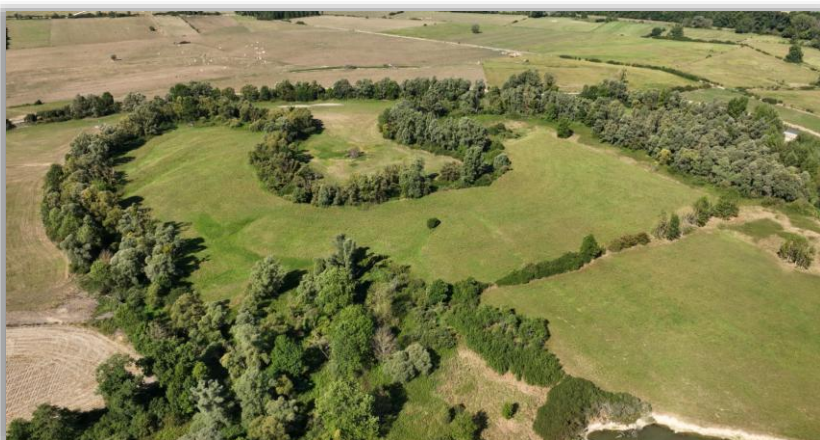
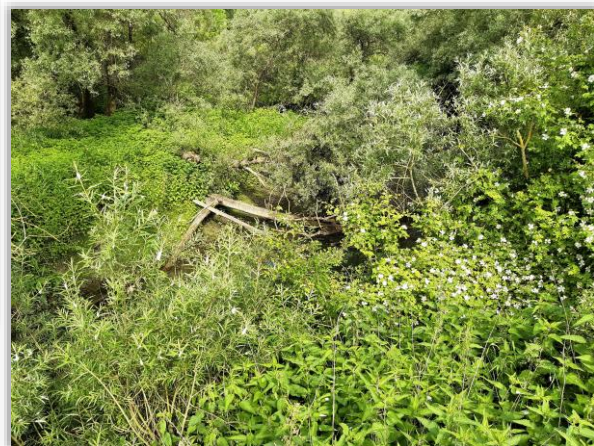
Avant

Les Brus est un bras mort (~2,5 km) constitué d'une succession de trous et d'embâcles sur environ 13 000 m². Un bûcheronnage important était nécessaire pour permettre une meilleure connexion des trous entre eux mais également avec le cours d'eau. Ce bûcheronnage consistait principalement en la coupe et l'extraction de gros saules et peupliers sur une très grande surface (540 m³ de bois sortis pour 360 h de travail).

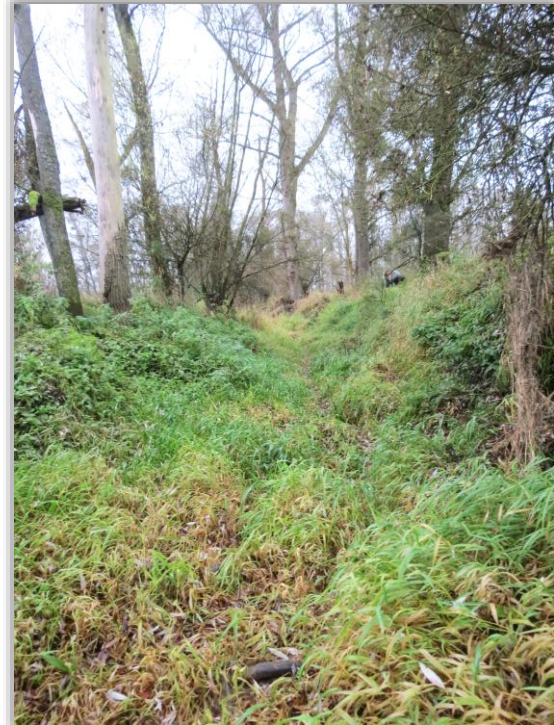
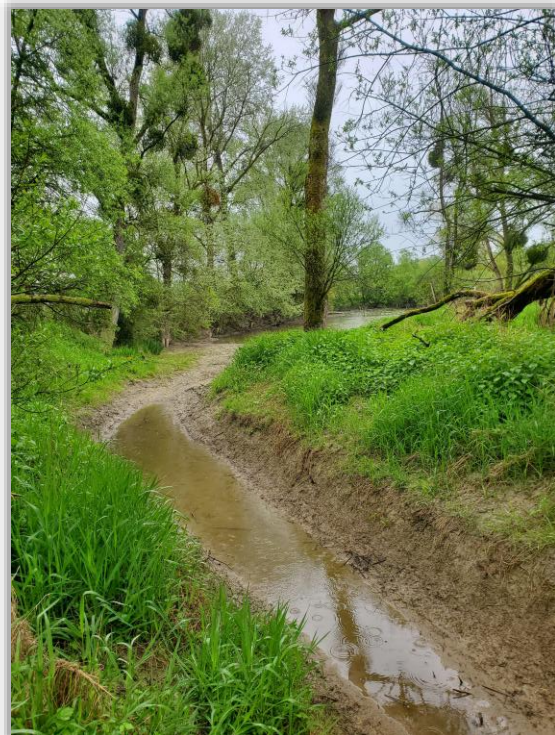
Avant

La fraysère du Pont d'Olizy (1 500 m<sup>2</sup> environ) avait besoin d'une reprise de son chenal (50m de long pour 2m de large) afin d'améliorer sa connexion avec le cours d'eau. Le volume de terrassement était estimé à 50 m<sup>3</sup>.

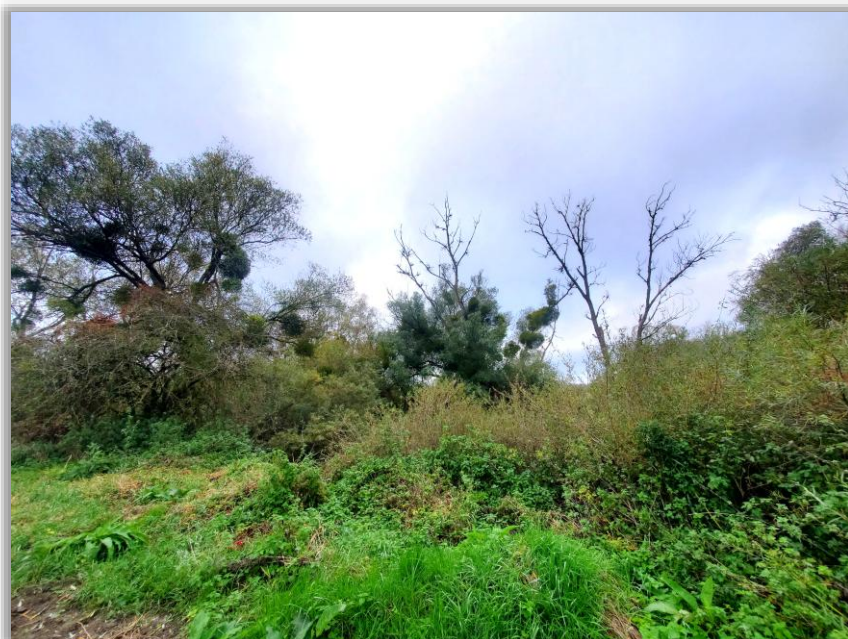
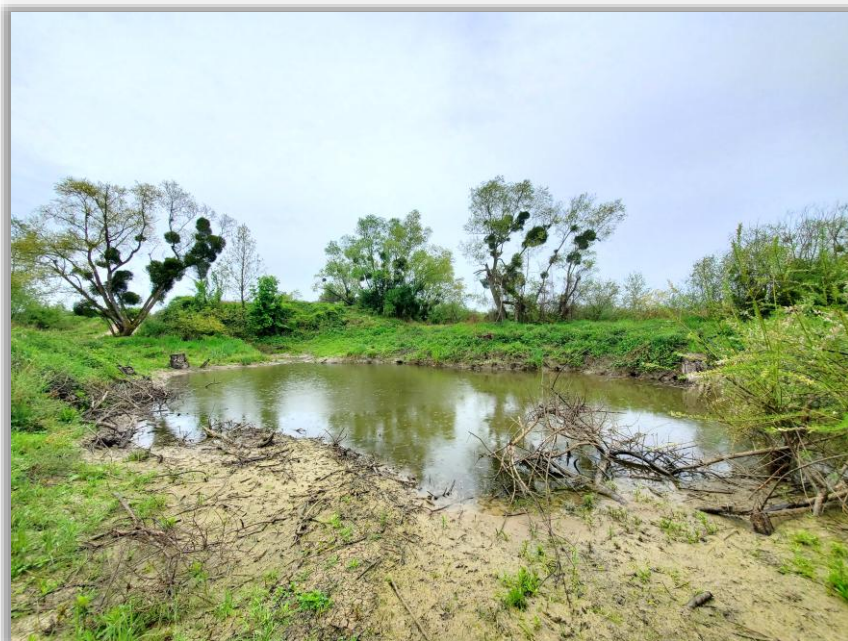
Un bouchon comblait l'accès à la zone favorable de la fraysère qui pourtant est un site de 1300m<sup>2</sup> très intéressant car facilement inondé. Les travaux sur la végétation et de terrassement ont ainsi permis d'ouvrir complètement le site et de favoriser les échanges avec le milieu récepteur.

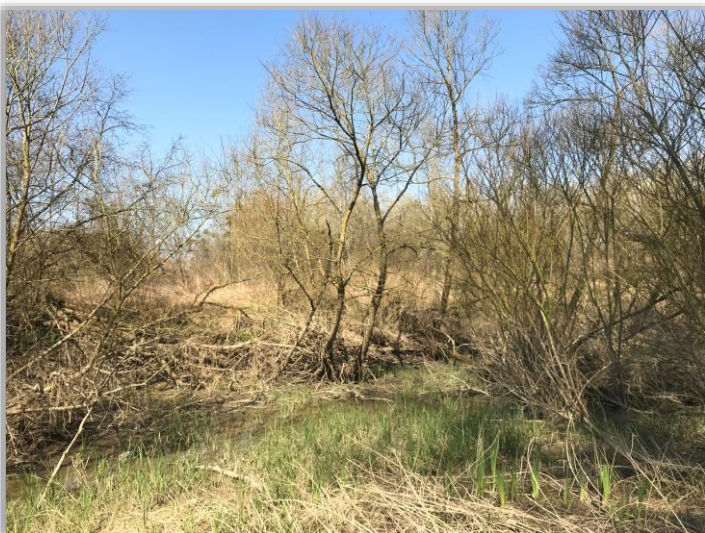
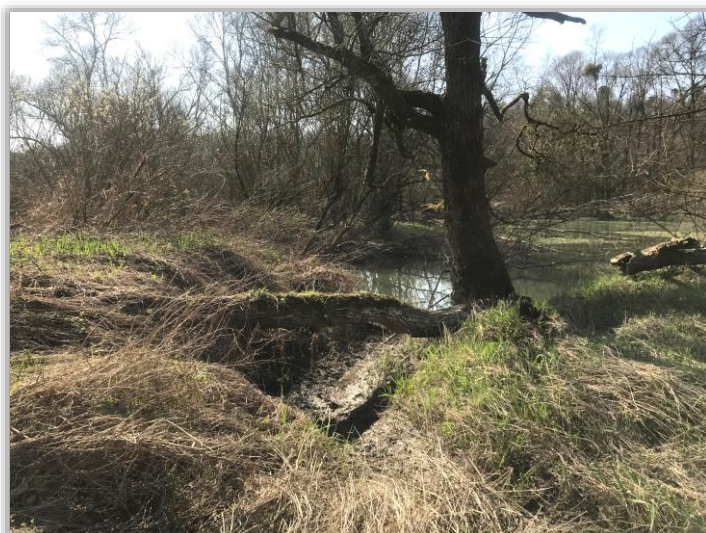
## Avant

L'Isle Salzard est un ancien bras de l'Aisne dont la connexion avec le cours d'eau est très mauvaise. Le terrassement de son chenal ainsi que le traitement de la végétation a permis de rendre les échanges avec le milieu récepteur plus réguliers et ainsi améliorer la fonctionnalité de la fraysère.

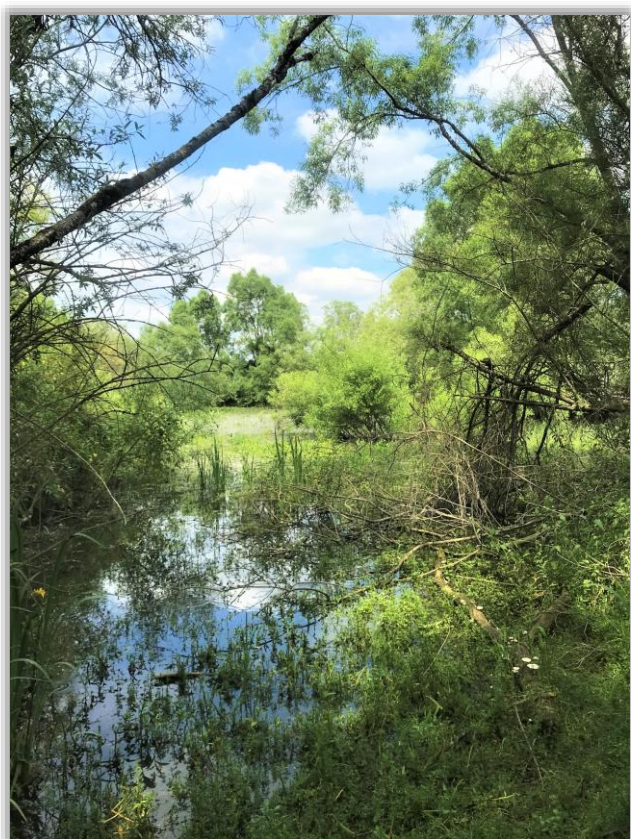
Avant

Les Iles est un ancien bras de l'Aisne fortement envahit par la végétation et totalement déconnecté. Le terrassement du chenal a permis d'améliorer les échanges avec le milieu récepteur et le traitement de la végétation d'ouvrir fortement le site, favorisant ainsi la fonctionnalité de la fraysère.

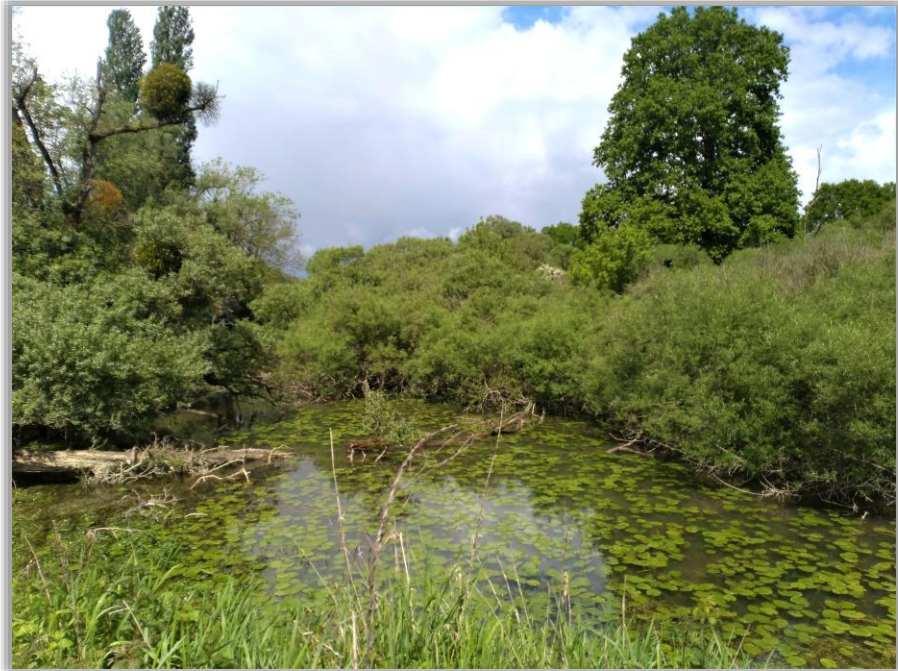
## Avant

Le Fer à cheval est un bras mort de 1 000 m<sup>2</sup> environ nécessitant de petits travaux de bûcheronnage afin d'améliorer sa fonctionnalité. Les travaux se sont concentrés sur la réouverture du milieu et la suppression du buissonnant.

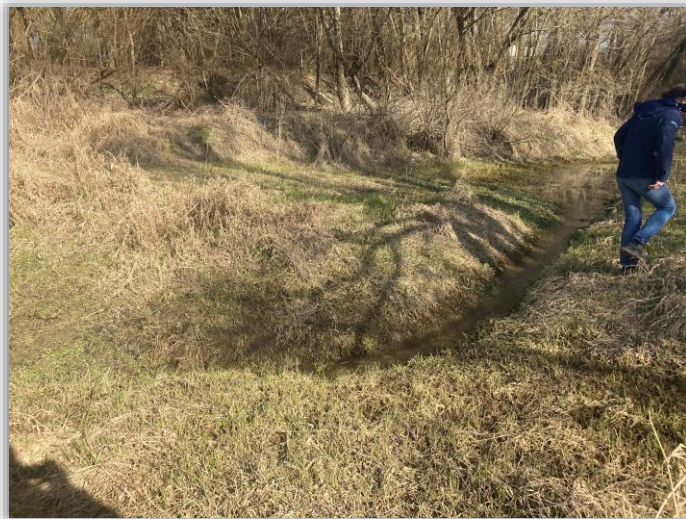
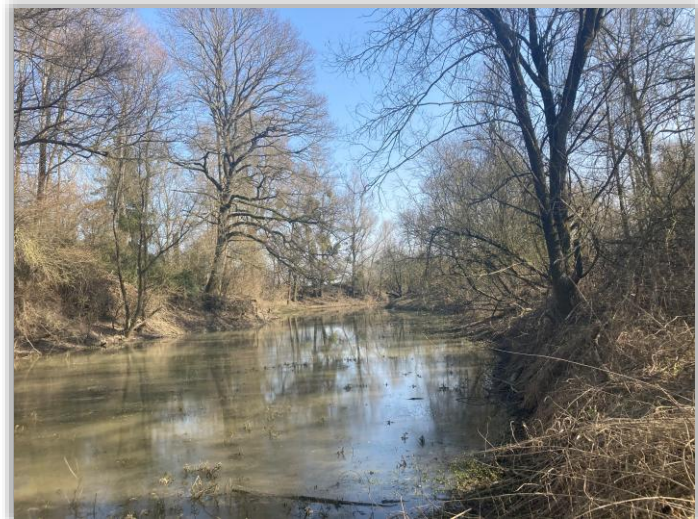
## Avant

En 2022, des travaux de traitement de la végétation ont été entrepris mais n'ont pas été suffisants pour obtenir la pleine fonctionnalité de la Noue Anine. Une phase de travaux a donc été relancée en 2023, de plus grande ampleur, afin d'ouvrir totalement le milieu et terrasser une bute qui se situe vers l'entrée de la fraysère pour garantir les échanges avec le milieu récepteur.

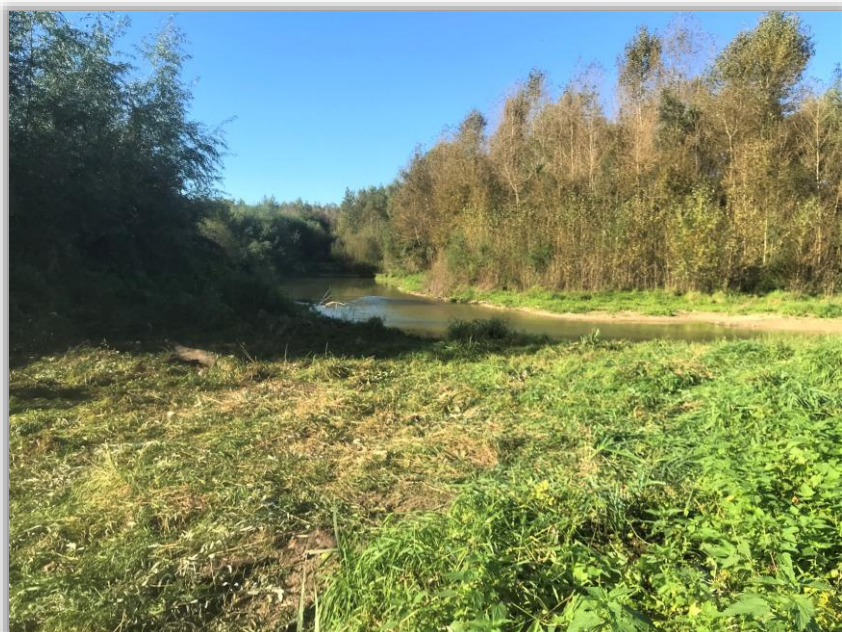
Avant

Les Sartis amont (3 400 m<sup>2</sup> environ) est une fraysère où des travaux de bûcheronnage et de débroussaillage ont été effectués en 2021 par les élèves du Campus agro-environnemental de Saint-Laurent (08), ce qui a permis d'ouvrir le milieu. Restait à réaliser des travaux de terrassement pour améliorer sa connexion avec l'Aisne. Le chenal à reprendre mesurait 50 m de long pour 3 m de large (80m<sup>3</sup>).

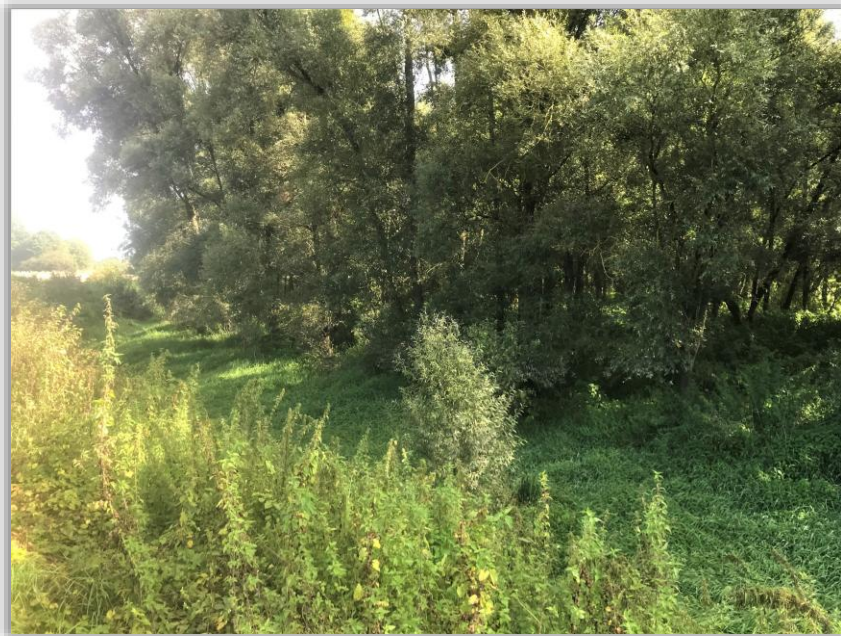
Avant

En 2021, le Campus agro-environnemental de Saint-Laurent (08) avait réalisé du bûcheronnage sur les quelques buissonnants dans la fraysère afin d'ouvrir le milieu et faciliter les échanges. Ces premiers travaux ont permis par la suite d'en lancer des plus conséquents : abattage de la rangée d'arbres sur la partie droite afin de pouvoir la décaisser et la remettre à la côte du point bas et ainsi augmenter la capacité d'accueil de la fraysère.

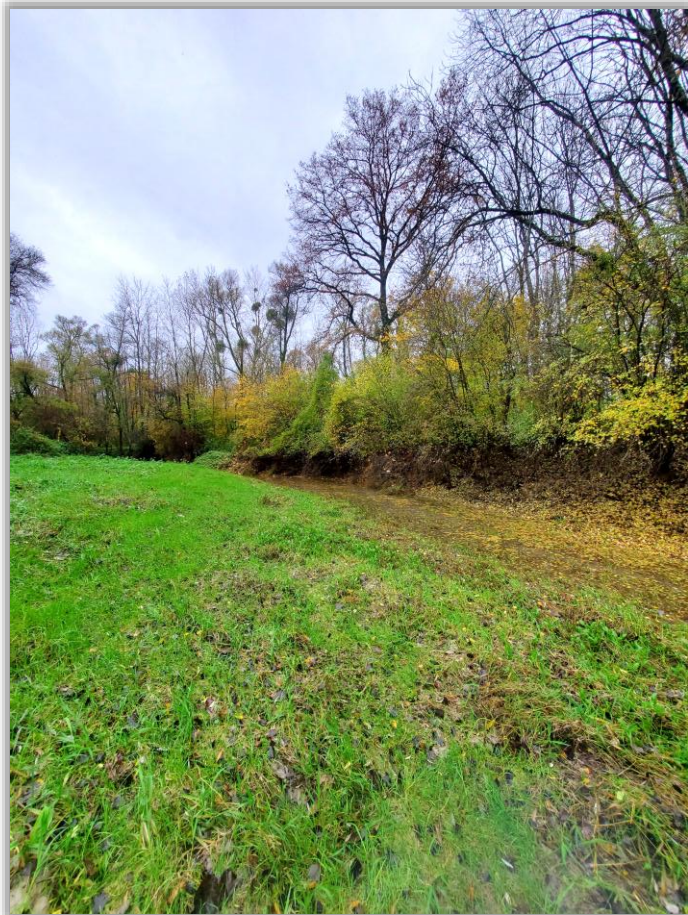
Avant

La frayère de Jaspière est une annexe hydraulique fonctionnelle dont les travaux de terrassement ont consisté à abaisser le terrain naturel pour le mettre au niveau du chenal afin d'augmenter sa surface favorable. La restauration a pour but de privilégier la reproduction des brochets et ce aussi lors des années plus sèches.

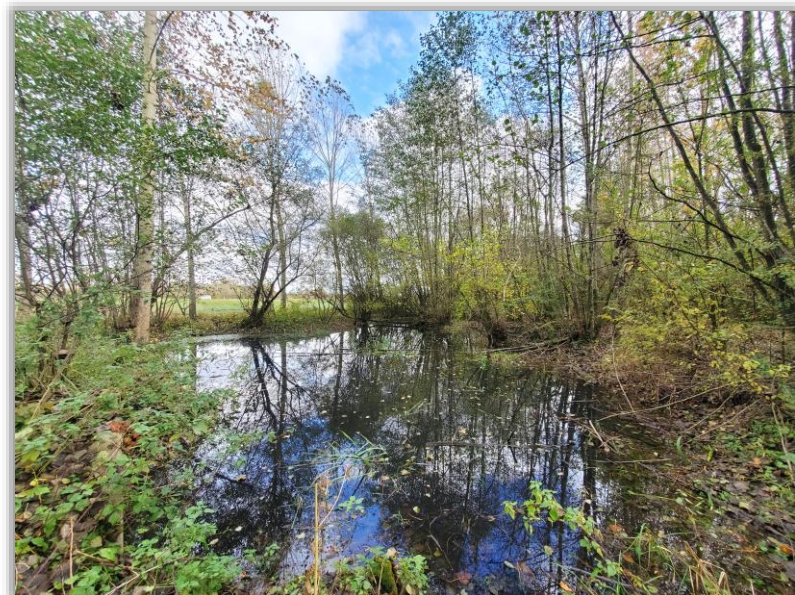
Avant

En 2022, du bûcheronnage sur la partie aval de la fraysère de Pargny ont été réalisés. Pour obtenir la fonctionnalité complète du site, cette année les travaux se sont focalisés sur la partie amont de l'annexe hydraulique avec un traitement complet de la végétation en berge pour ouvrir le milieu et le terrassement de l'îlot à l'entrée pour favoriser les échanges entre les deux zones. Un repositionnement des buses était initialement prévu mais la remise en fonctionnement du barrage de Biermes devrait les rendre de nouveau fonctionnelles.

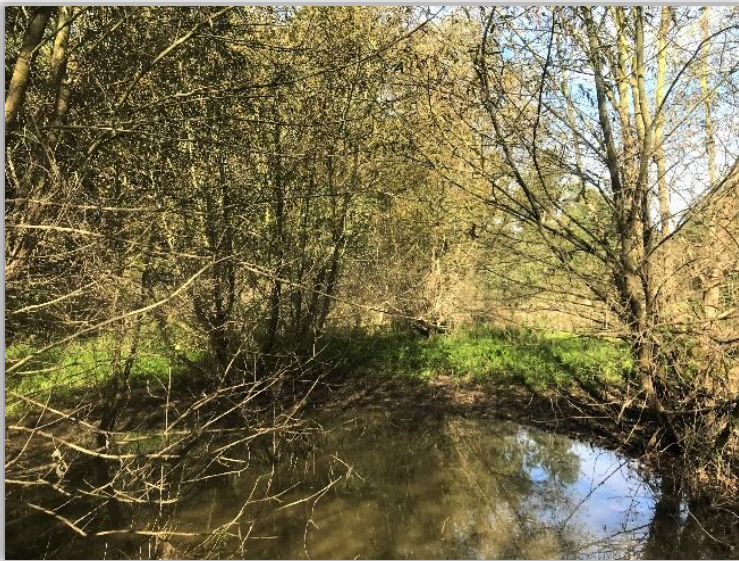
Avant

La fraysère aux Carpes (~1 200 m<sup>2</sup>) avait seulement besoin de quelques coupes de saules pour éviter de perdre en fonctionnalité. Pour ouvrir complètement le milieu, il était nécessaire de couper une cinquantaine de petits bois et une vingtaine de bois moyens.

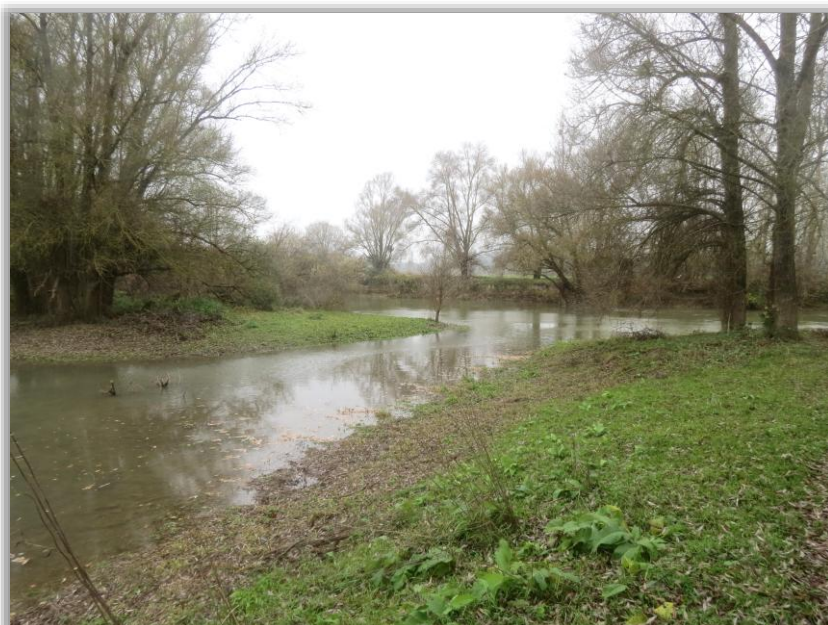
Avant

Des travaux ont été réalisés sur la fraysère du Moulin (900 m<sup>2</sup>) en octobre 2021. Ces travaux consistaient principalement en la coupe et en l'arrachage de saules. Ils ont permis de se rendre compte que le chenal avait tendance à se combler et donc que des travaux étaient nécessaires pour améliorer la connexion de la noue avec le cours d'eau. Le terrassement concernait donc le chenal (70m<sup>3</sup>). Un 1<sup>er</sup> travail sur la végétation avait été réalisé par les élèves du Campus agro-environnemental de Saint-Laurent (08) en 2021.

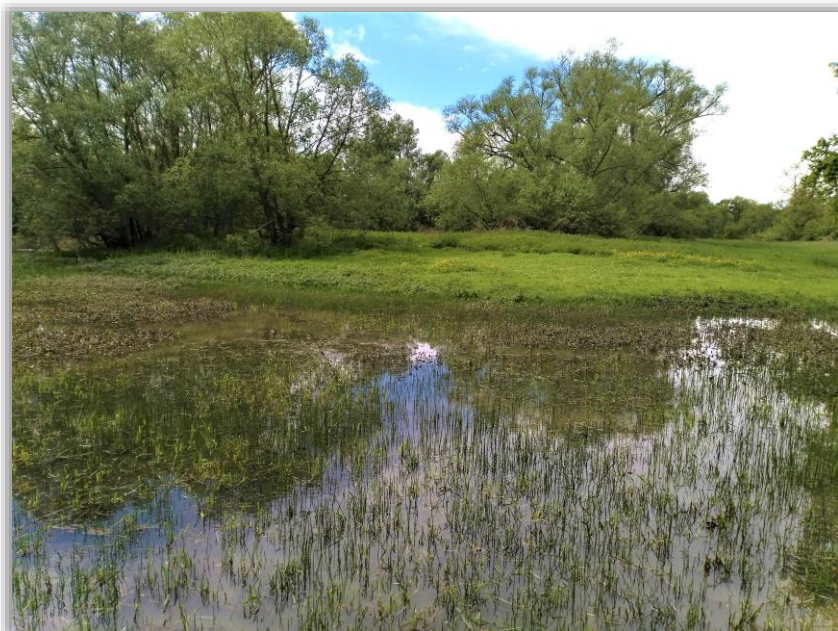
Avant

La Cabane à Canard (500 m<sup>2</sup>) est une noue très intéressante qui pouvait être agrandie (200 m<sup>3</sup> de terrassement) pour profiter un maximum de sa forte potentialité. Le gain en surface potentielle est visible après les travaux. Un 1<sup>er</sup> travail sur la végétation avait été réalisé par les élèves du Campus agro-environnemental de Saint-Laurent (08) en 2021.
