Fédération Départementale de Pêche et de  
Protection du Milieu Aquatique des Ardennes  
P.A. Ardennes Emeraude  
08090 TOURNES  
+33 3 24 56 41 32  
contact@peche08.fr – www.peche08.fr

# Restauration d'annexes hydrauliques sur l'Aisne dans le département des Ardennes

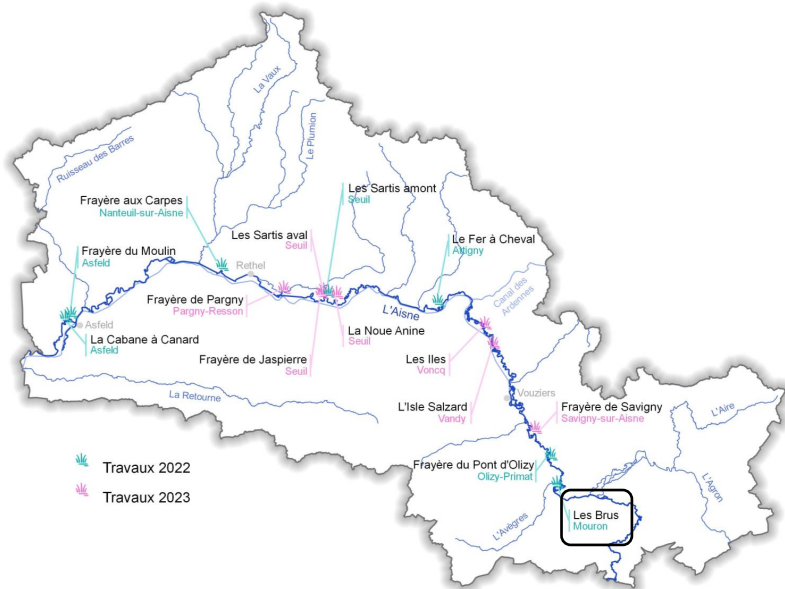
# Fraysère « Les Brus » à Mouron (08250)

Les Brus est un bras mort (~2,5 km) constitué d'une succession de trous et d'embâcles sur environ 13 000 m². Un bûcheronnage important était nécessaire pour permettre une meilleure connexion des trous entre eux mais également avec le cours d'eau. Ce bûcheronnage consistait principalement en la coupe et l'extraction de gros saules et peupliers sur une très grande surface (540 m³ de bois sortis pour 360 h de travail).

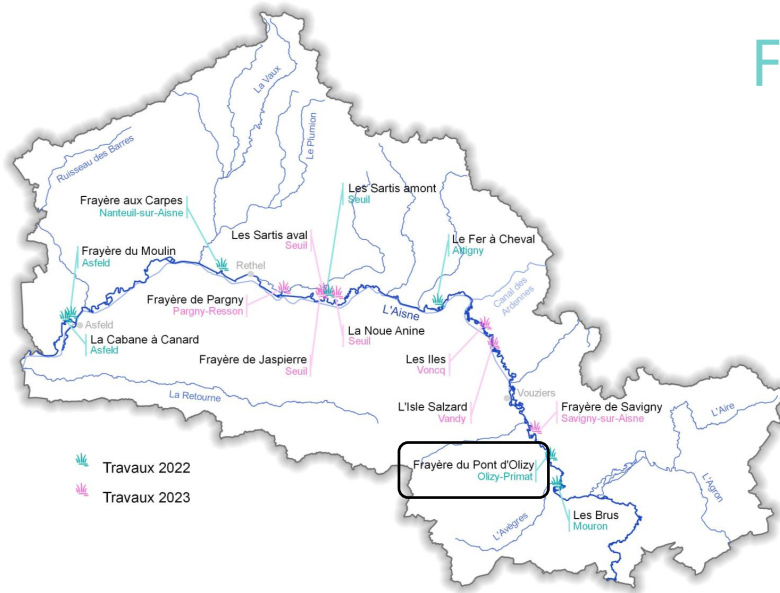
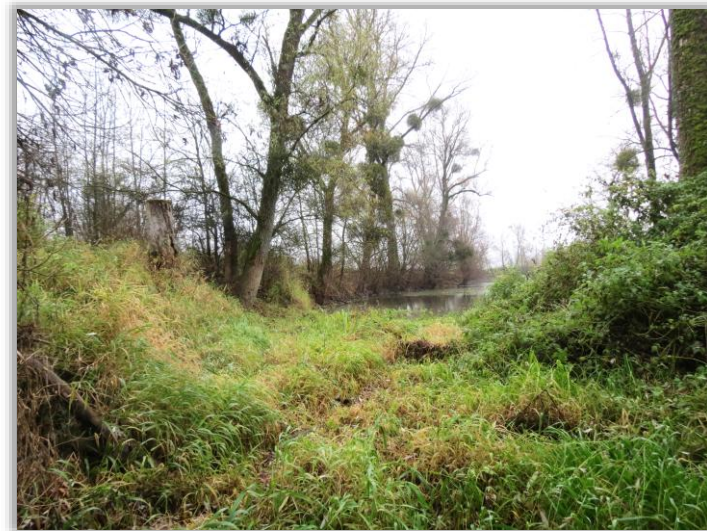
# Fraysère « du Pont d'Olizy »

La fraysère du Pont d'Olizy (1 500 m<sup>2</sup> environ) avait besoin d'une reprise de son chenal (50m de long pour 2m de large) afin d'améliorer sa connexion avec le cours d'eau. Le volume de terrassement était estimé à 50 m<sup>3</sup>.

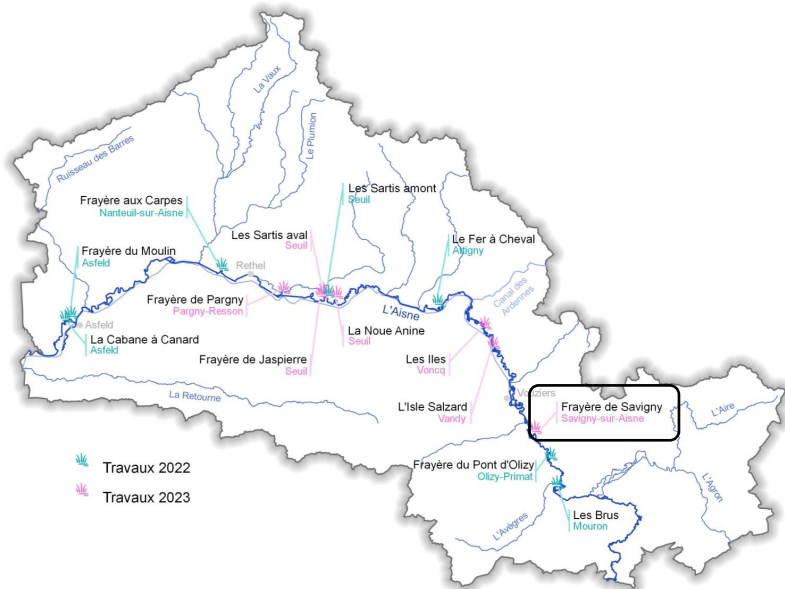
# Fraysère « de Savigny »

Un bouchon comblait l'accès à la zone favorable de la fraysère qui pourtant est un site de 1300m<sup>2</sup> très intéressant car facilement inondé. Les travaux sur la végétation et de terrassement ont ainsi permis d'ouvrir complètement le site et de favoriser les échanges avec le milieu récepteur.

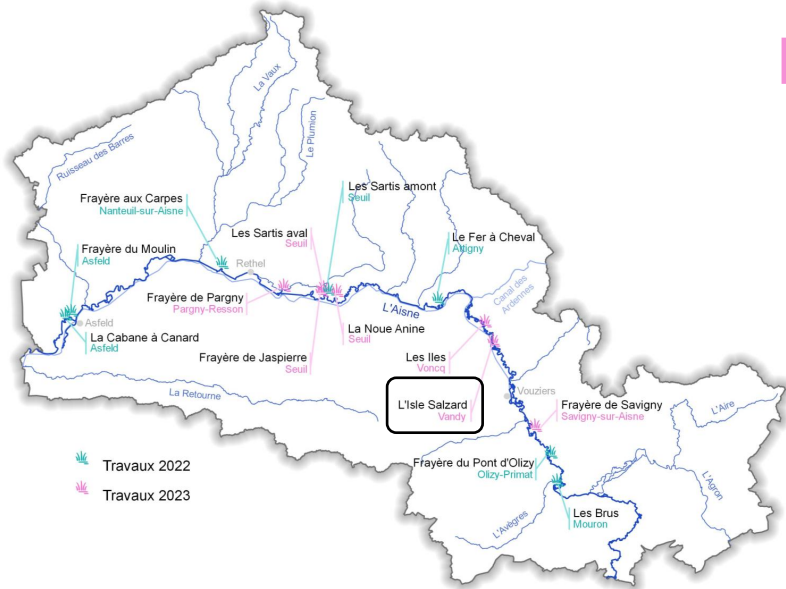
## Frayère « Isles Salzard »

L'Isle Salzard est un ancien bras de l'Aisne dont la connexion avec le cours d'eau est très mauvaise. Le terrassement de son chenal ainsi que le traitement de la végétation a permis de rendre les échanges avec le milieu récepteur plus réguliers et ainsi améliorer la fonctionnalité de la fraysère.

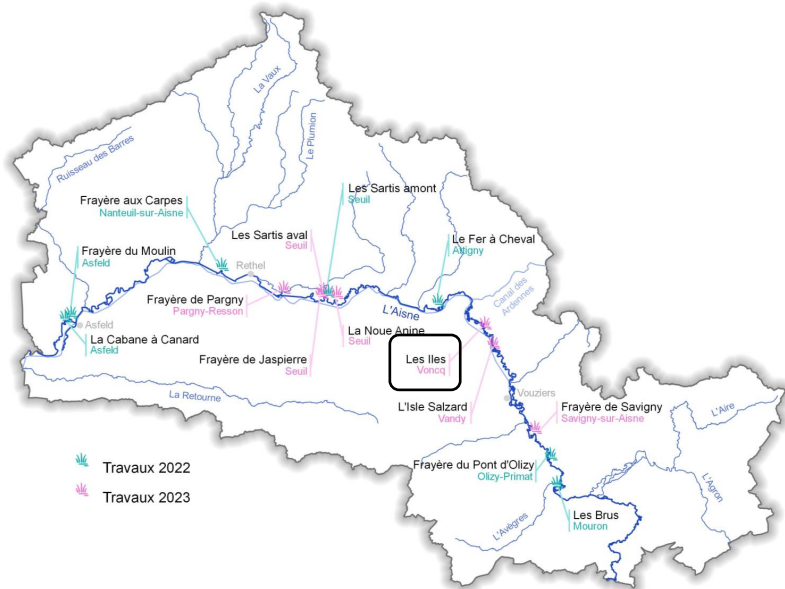
# Fraysère « Les Iles »

Les Iles est un ancien bras de l'Aisne fortement envahit par la végétation et totalement déconnecté. Le terrassement du chenal a permis d'améliorer les échanges avec le milieu récepteur et le traitement de la végétation d'ouvrir fortement le site, favorisant ainsi la fonctionnalité de la fraysère.

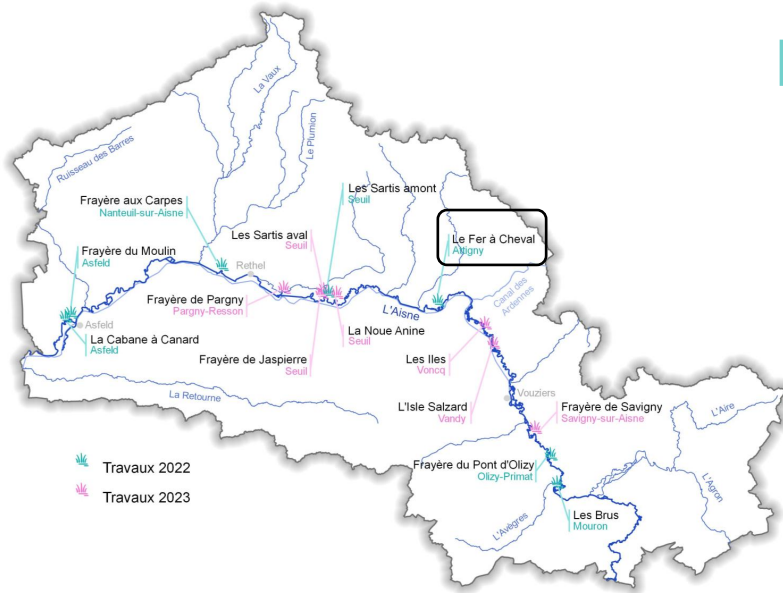
## Frère « Fer à Cheval »

Le Fer à cheval est un bras mort de 1 000 m<sup>2</sup> environ nécessitant de petits travaux de bûcheronnage afin d'améliorer sa fonctionnalité. Les travaux se sont concentrés sur la réouverture du milieu et la suppression du buissonnant.

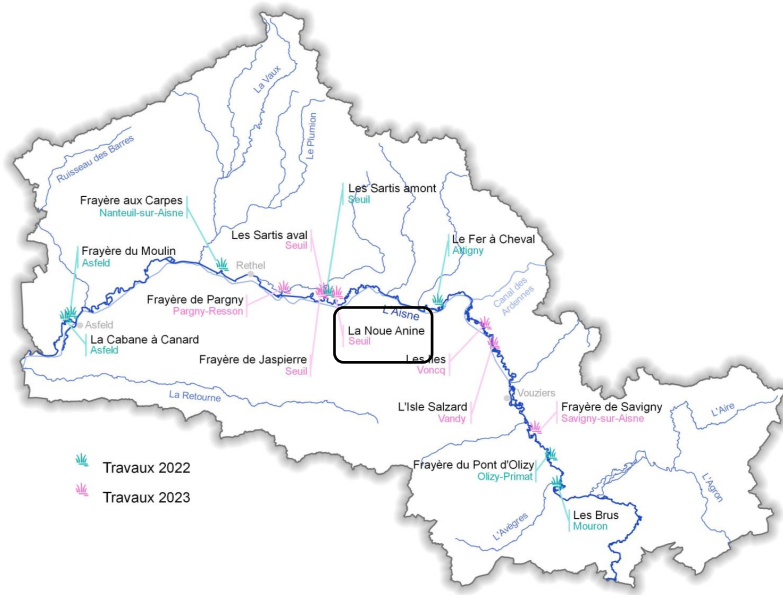
# Fraysère « Noue Anine » à Seuil (08300)

En 2022, des travaux de traitement de la végétation ont été entrepris mais n'ont pas été suffisants pour obtenir la pleine fonctionnalité de la Noue Anine. Une phase de travaux a donc été relancée en 2023, de plus grande ampleur, afin d'ouvrir totalement le milieu et terrasser une bute qui se situe vers l'entrée de la fraysère pour garantir les échanges avec le milieu récepteur.

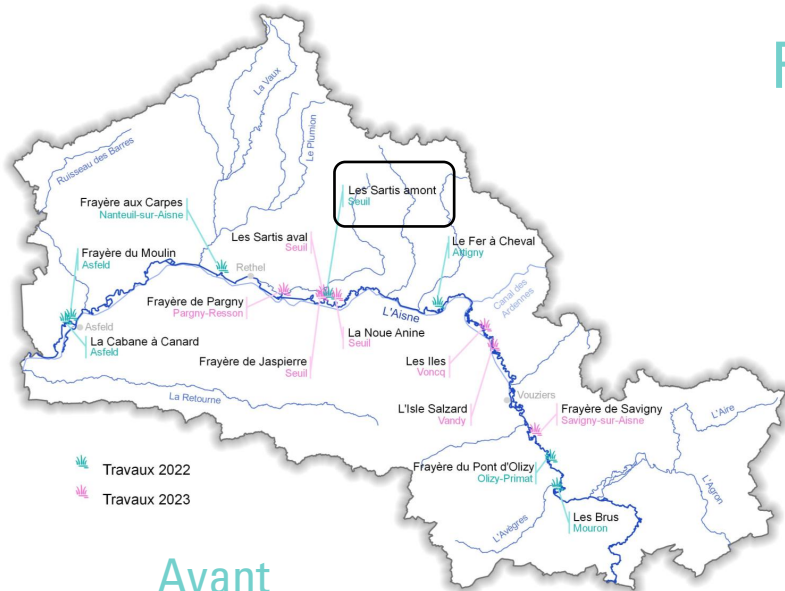
# Fraysère « Sartis amont » à Seuil (08300)

Les Sartis amont (3 400 m<sup>2</sup> environ) est une fraysère où des travaux de bûcheronnage et de débroussaillage ont été effectués en 2021 par les élèves du Campus agro-environnemental de Saint-Laurent (08), ce qui a permis d'ouvrir le milieu. Restait à réaliser des travaux de terrassement pour améliorer sa connexion avec l'Aisne. Le chenal à reprendre mesurait 50 m de long pour 3 m de large (80m<sup>3</sup>).

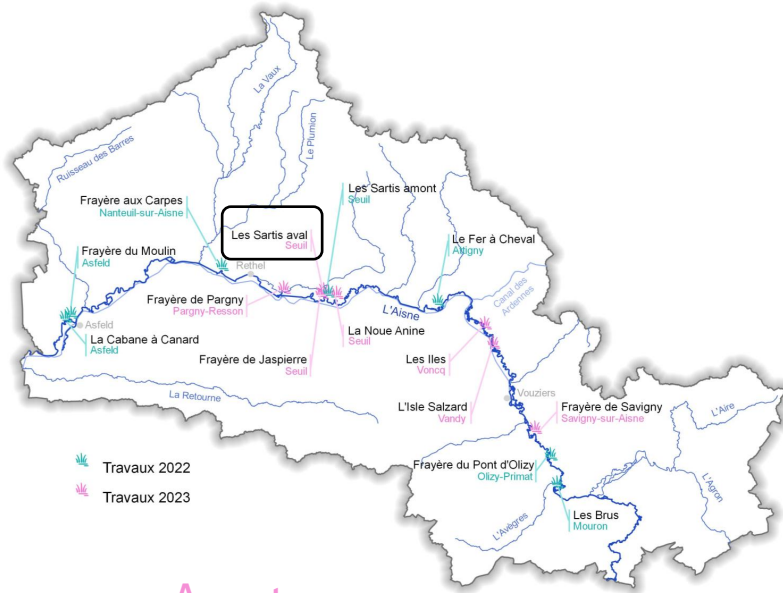
# Fraysère « Sartis aval » à Seuil (08300)

En 2021, le Campus agro-environnemental de Saint-Laurent (08) avait réalisé du bûcheronnage sur les quelques buissonnants dans la fraysère afin d'ouvrir le milieu et faciliter les échanges. Ces premiers travaux ont permis par la suite d'en lancer des plus conséquents : abattage de la rangée d'arbres sur la partie droite afin de pouvoir la décaisser et la remettre à la côte du point bas et ainsi augmenter la capacité d'accueil de la fraysère.

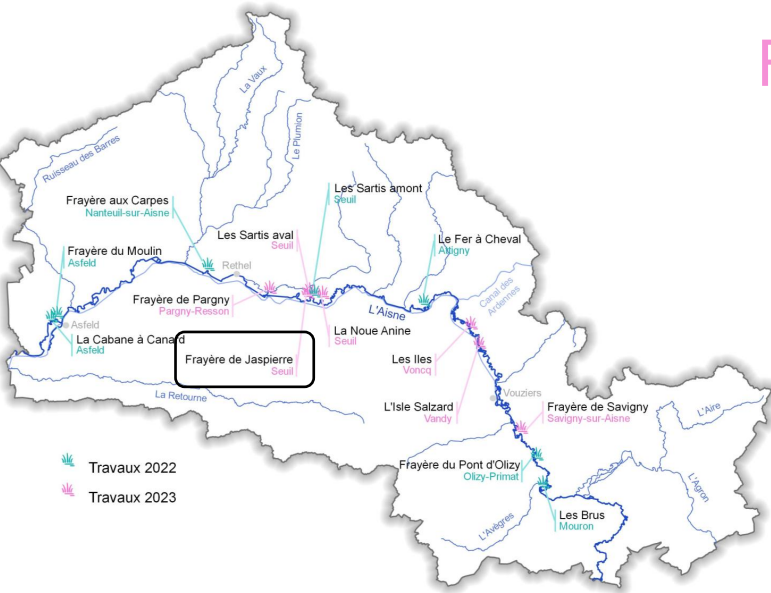
# Frayère « de Jaspière » à Seuil (08300)

La frayère de Jaspière est une annexe hydraulique fonctionnelle dont les travaux de terrassement ont consisté à abaisser le terrain naturel pour le mettre au niveau du chenal afin d'augmenter sa surface favorable. La restauration a pour but de privilégier la reproduction des brochets et ce aussi lors des années plus sèches.

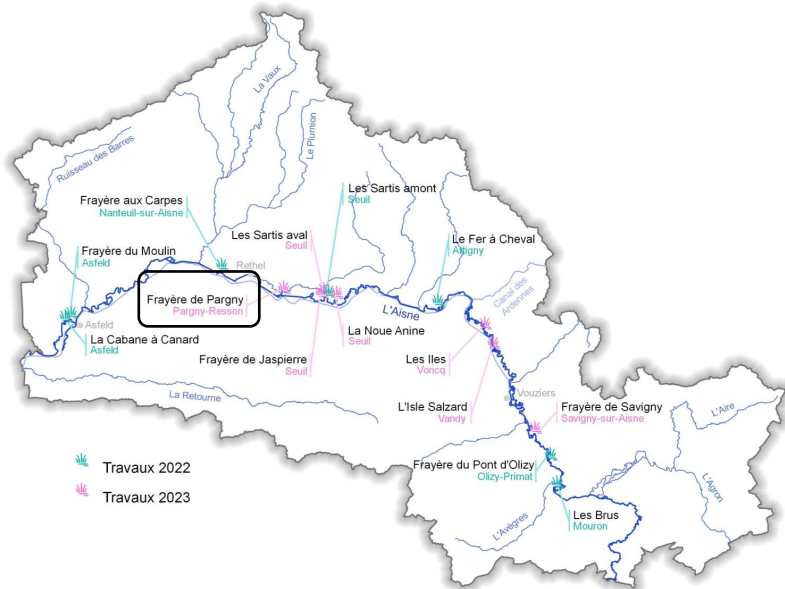
# Fraysère « de Pargny »

En 2022, du bûcheronnage sur la partie aval de la fraysère de Pargny ont été réalisés. Pour obtenir la fonctionnalité complète du site, cette année les travaux se sont focalisés sur la partie amont de l'annexe hydraulique avec un traitement complet de la végétation en berge pour ouvrir le milieu et le terrassement de l'îlot à l'entrée pour favoriser les échanges entre les deux zones. Un repositionnement des buses était initialement prévu mais la remise en fonctionnement du barrage de Biermes devrait les rendre de nouveau fonctionnelles.

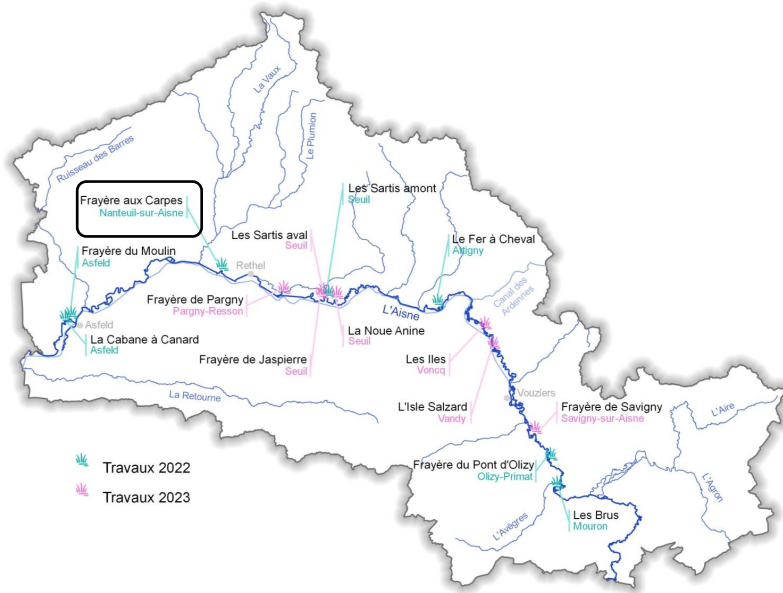
# Fraysère « aux Carpes »

La fraysère aux Carpes (~1 200 m<sup>2</sup>) avait seulement besoin de quelques coupes de saules pour éviter de perdre en fonctionnalité. Pour ouvrir complètement le milieu, il était nécessaire de couper une cinquantaine de petits bois et une vingtaine de bois moyens.

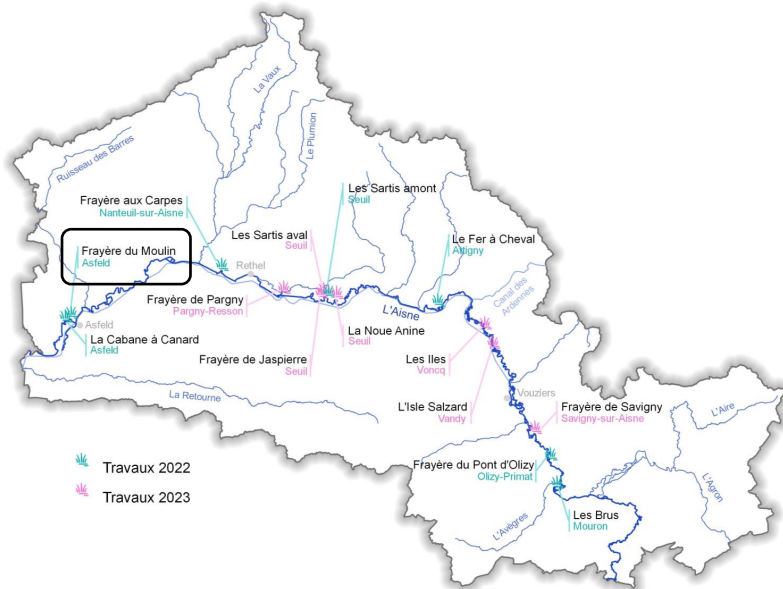
# Fraysère « du Moulin »

Des travaux ont été réalisés sur la fraysère du Moulin (900 m<sup>2</sup>) en octobre 2021. Ces travaux consistaient principalement en la coupe et en l'arrachage de saules. Ils ont permis de se rendre compte que le chenal avait tendance à se combler et donc que des travaux étaient nécessaires pour améliorer la connexion de la noue avec le cours d'eau. Le terrassement concernait donc le chenal (70m<sup>3</sup>). Un 1<sup>er</sup> travail sur la végétation avait été réalisé par les élèves du Campus agro-environnemental de Saint-Laurent (08) en 2021.

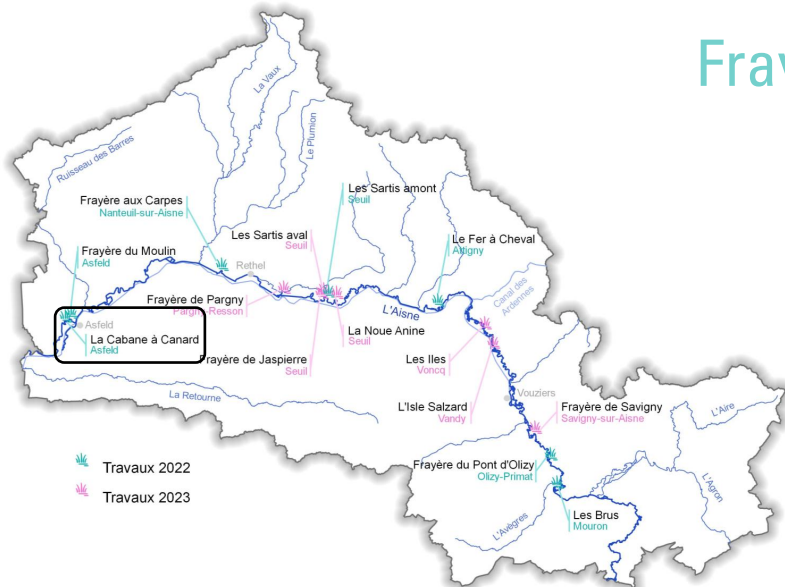
# Frayère « Cabane à Canard »

La Cabane à Canard (500 m<sup>2</sup>) est une noue très intéressante qui pouvait être agrandie (200 m<sup>3</sup> de terrassement) pour profiter un maximum de sa forte potentialité. Le gain en surface potentielle est visible après les travaux. Un 1<sup>er</sup> travail sur la végétation avait été réalisé par les élèves du Campus agro-environnemental de Saint-Laurent (08) en 2021.
